Od 6 miesięcy trwa remont dachu na kościele parafialnym p.w. św. Katarzyny w Jugowie. W tym czasie dokonano naprawy zgniłej konstrukcji dachowej. Wymieniono ponad 40 kubików krokwi, oraz odeskowano połac ponad 1000 m dachu. Na naprawionym dachu kładziona jest blacha tytanowo cynkowa w „karo”. Każda blacha, o wymiarach 35 na 35 cm. przykręcana jest do odeskowania. Aktualnie praca koncentrują się na wieży, oraz nad prezbiterium i przy bocznych kopułach (nad zakrystią i agendą). Koszt remontu naszej świątyni to **850 000 zł.** Przedstawiamy kilka zdjęć zrobionych w ostatnich dniach.

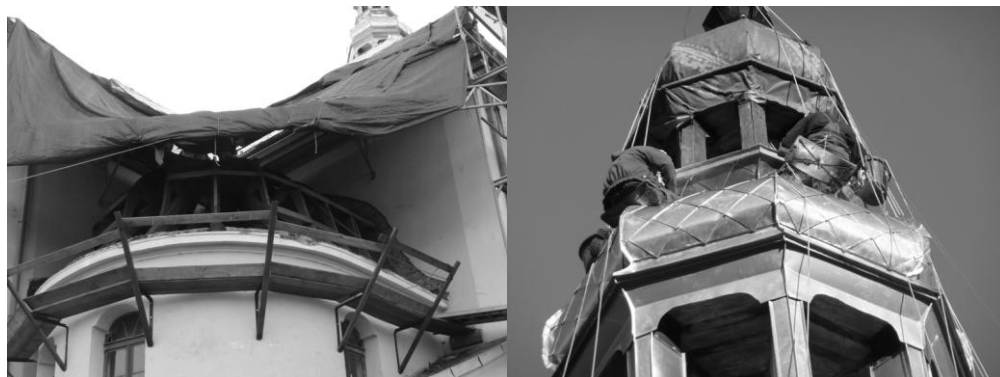
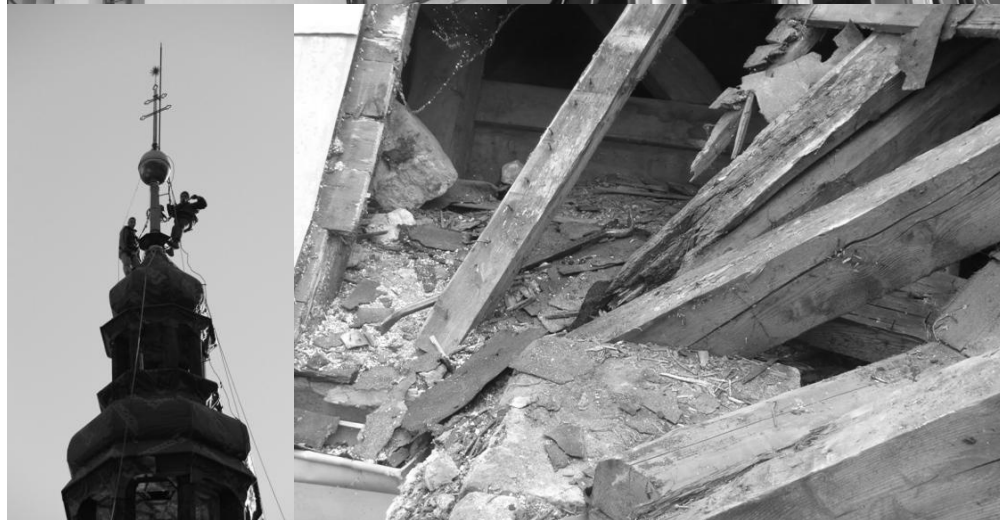
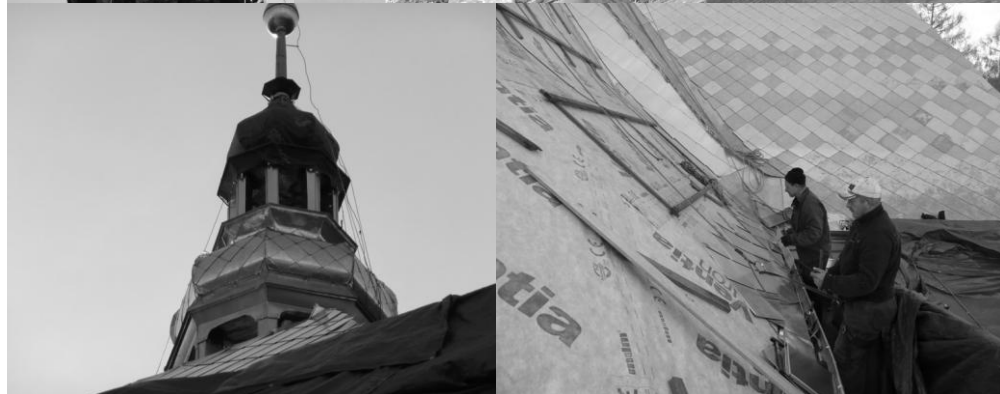
Od 6 miesięcy trwa remont dachu na kościele parafialnym p.w. św. Katarzyny w Jugowie. W tym czasie dokonano naprawy zgniłej konstrukcji dachowej. Wymieniono ponad 40 kubików krokwi, oraz odeskowano połac ponad 1000 m dachu. Na naprawionym dachu kładziona jest blacha tytanowo cynkowa w „karo”. Każda blacha, o wymiarach 35 na 35 cm. przykręcana jest do odeskowania. Aktualnie praca koncentrują się na wieży, oraz nad prezbiterium i przy bocznych kopułach (nad zakrystią i agendą). Koszt remontu naszej świątyni to **850 000 zł.** Przedstawiamy kilka zdjęć zrobionych w ostatnich dniach.
